Free Form-Holzdach für das Golfklubhaus

Pocheon, KR

Golfklubhaus mit riesigem Free Form-Dach

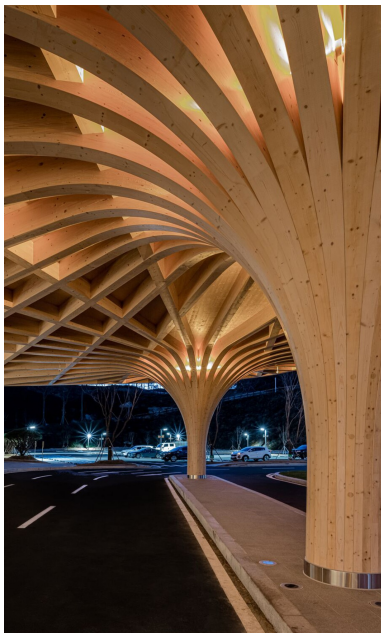
Die beiden baumartigen Strukturen spannen die Holzbalken wie Äste über den Eingangsbereich.
